**LȘ****CERTIFICAT DE GARANȚIE PENTRU VOLANTĂ CU MASA DUBLĂ**

### III. INDICATI GENERALE DE MANEVRARE A VOLANTULUI CU MASA DUBLĂ

## SERVICE INFO – LuK 0033

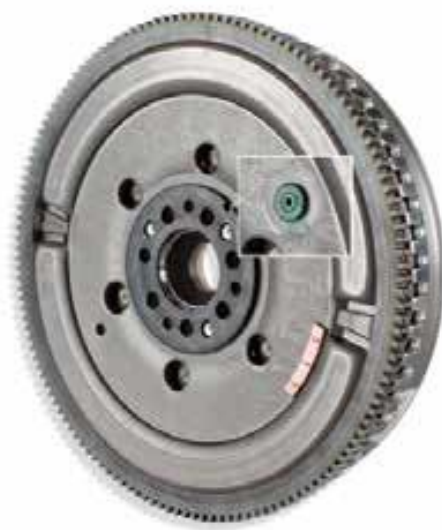
Figură 1. VMD LuK cu știft de blocare folosit ca dispozitiv de fixare pe timpul transportului.

**Nu îndepărtați dispozitivul de fixare a volantului VMD pe timpul transportului!** Unii volanți cu masa dublă sunt blocați din fabrică cu un știft de blocare (figura 1). Nu este permisă îndepărtarea manuală a acestui știft de blocare, deoarece acest lucru poate duce la căderea accidentală a unor componente individuale în interiorul VMD. La prima pornire a motorului știftul de blocare este retezat automat la un punct de rupere predeterminat. Piese din material plastic ale dispozitivului de fixare rămân bine înfipte în volant.

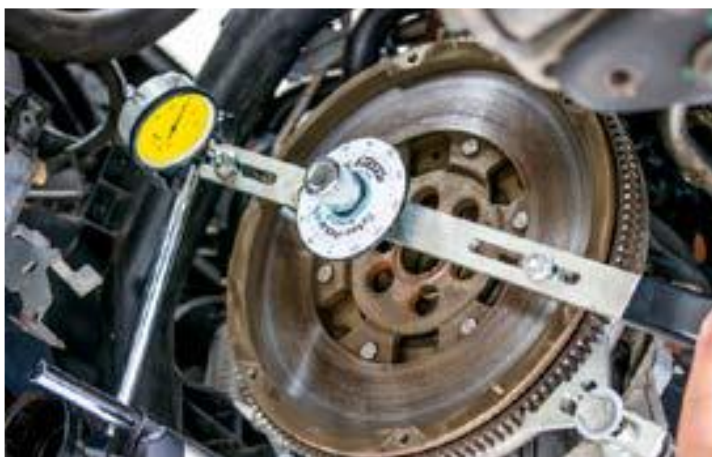
Figură 2. Scula specială pentru DMF, reperul nr.: 400 0080 10

- Lungimea șuruburilor plăcii de presiune (dacă șuruburile sunt prea lungi, acestea blochează DMF)
- Lagăr de ghidare
- Jocul axial al arborelui primar al cutiei de viteze (conform specificațiilor producătorului de autovehicule)
- Bucșele de montaj de pe flanșa motorului
- Rulmentul de cuplare sau rulmentul de debreiere
- Volantul cu masa dublă se verifică cu dispozitivul special cu nr. de reper: 400 0080 10 (valorile țintă sunt specificate la adresa: [www.rexpert.com](http://www.rexpert.com))
